Vermerk

| Projektnummer, -name: | AS-409 (PV Penzlin Mollenstorf) |
| Vorhaben: | Vorhabenbezogener Bebauungsplan der Stadt Penzlin „PV-Anlage Penzlin – Mollenstorf“ |
| Thema: | Einschätzung Lebensraumpotenzial Zauneidechsen |

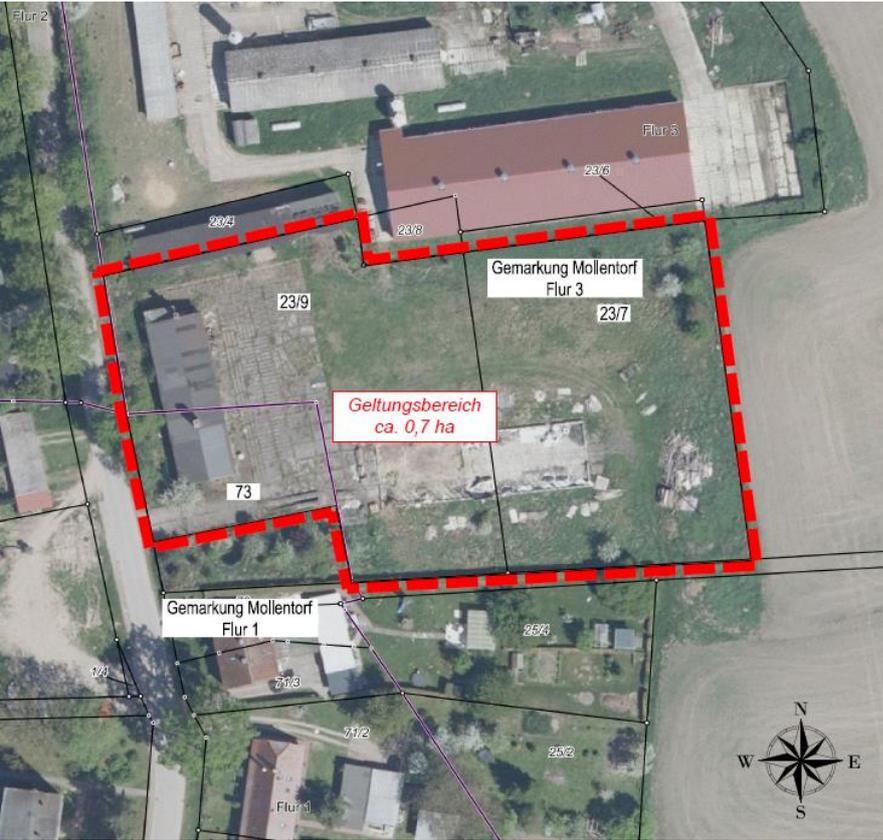
| Thema |
|---|
| <p>Einschätzung Lebensraumpotenzial Zauneidechsen</p> <p>Darstellung der untersuchten Fläche (= Geltungsbereich B-Plan):</p> |

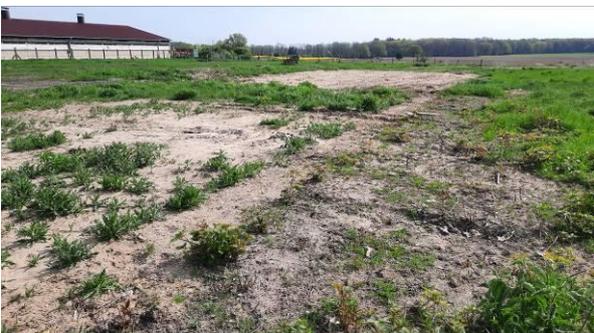
lückige Vegetation im zentralen Bereich der Fläche

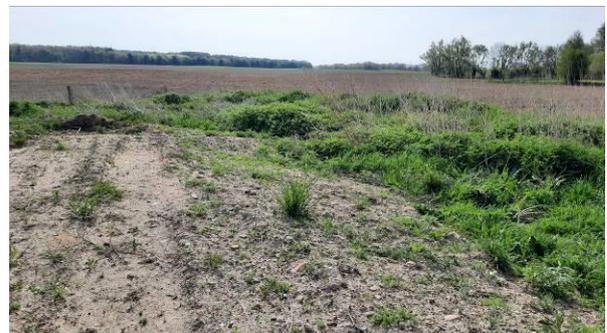
Bereich Gebäudeabriss mit Sand und Bauschutt –
angrenzend dichte nährstoffreiche Vegetation

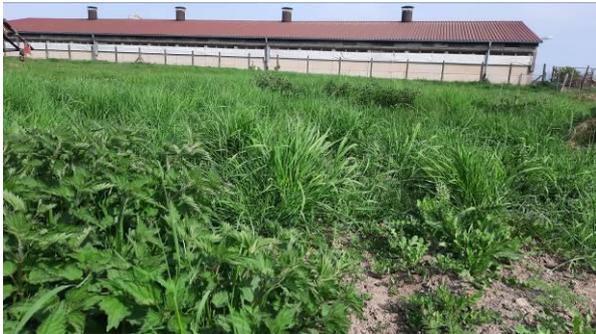
Vegetation

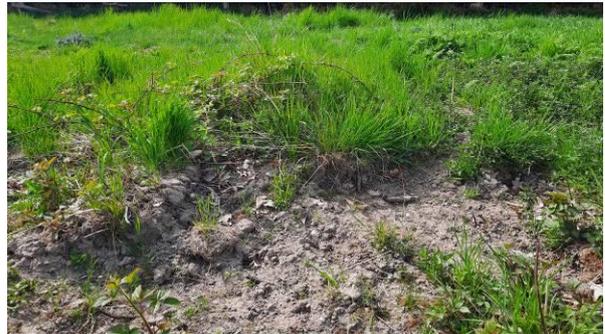
teils sehr dichter frischer und nährstoffreicher krautiger Vegetation (u.a. Brennnessel) bestanden; der Boden auf dem Grundstück ist insgesamt jedoch sehr lehmig und hart und somit nicht grabbar für Zauneidechsen. Erdlöcher (mögliche Verstecke oder Winterquartiersmöglichkeiten) sind eingeschränkt vorhanden. Gehölze oder Sträucher wachsen fast keine auf der Fläche. Einige Gehölze befinden sich straßenseitig und südwestlich angrenzend. Die im Luftbild noch sichtbaren Sträucher im Nordosten existieren nicht mehr. Die Fläche wurde offensichtlich temporär auch als Schafweide genutzt (Kotspuren, angrenzender Unterstand).

Rohboden lehmig – nicht grabbar für Zauneidechsen

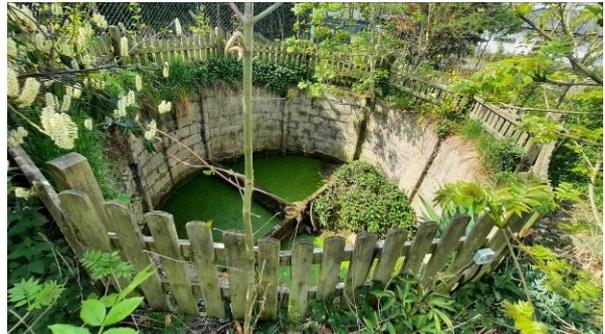
mit Wasser gefülltes Bauwerk mit Teichfrosch
